## RECUPERACIÓN DE LAS GRÚAS DEL PUERTO DE ASUNCIÓN, ICONO DE LA ZONA PORTUARIA, SISTEMA GRUA PORTICO RIELES Y SU TECNOLOGIA.

## RECOVERY OF THE CRANES OF PUERTO DE ASUNCIÓN, ICON OF THE PORT AREA, GRUA PORTICO RIELES SYSTEM AND ITS TECHNOLOGY.

*Mg Arq. María Luisa Blanes, Ing. Hugo Falcón Gagliardi, Univ. Hugo A Falcón Araujo.*

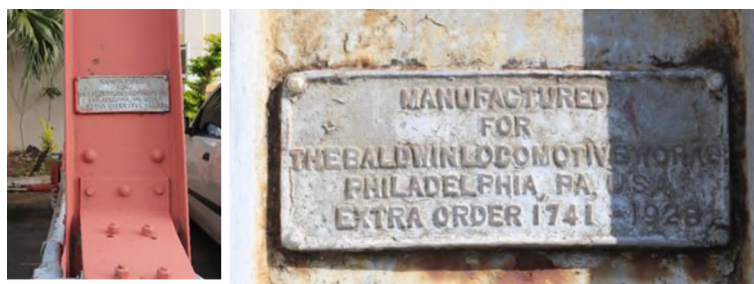
Figura 3 y 4 - Patente

Se encontró dos placas diferentes en cada grúa, en las que aparecían los nombres de dos empresas estadounidenses, Industrial Bronwhoist y Baldwin Locomotive Works, que le permitieron conocer el origen de las mismas y el proceso de fabricación. Ver figuras 3 y 4.

El investigador deduce que las "**Industrias Bronwhoist fabricó las grúas**", mientras que "**Baldwin les proveyó del sistema**" de sujeción "**sobre rieles**" y fue la empresa que, mediante un representante argentino le vendió a Paraguay el conjunto<sup>6</sup>

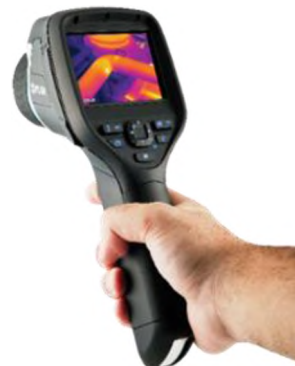
Figura 6. Equipo de cámara termografía

- Identificación de entablonado de madera de lapacho
- Evaluación por medio de termo cámara infrarroja para verificar las alteraciones del material.
- La termografía es una técnica que, basada en los principios físicos de transmisión de calor, permite obtener a partir de la energía emitida por un objeto, en el rango de infrarrojos, la temperatura superficial del mismo y se obtienen los llamados termogramas, mapas térmicos donde cada tono de color representa la temperatura de la superficie en ese punto estableciéndose según un rango de valores las diferencias de temperaturas del objeto. Ver fig. 6.
- Termografía de infrarrojos aplicada a la madera Las propiedades térmicas de la madera que intervienen en una inspección con termografía son el calor específico, la conductividad térmica y la

difusividad térmica. El calor específico corresponde a la cantidad de calor necesario para incrementar un grado de temperatura de un material por unidad de masa (J/KgoC).

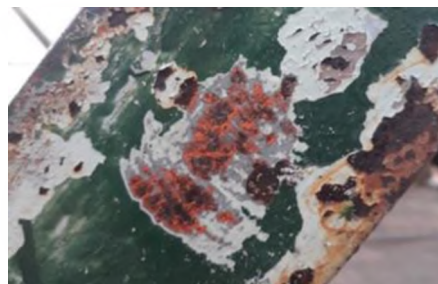
**Metodología de sondeo estratigráfico** La realización del sondeo estratigráfico de policromía se lleva a cabo en varias partes de la superficie abriendo ventanas de sondeo en lugares indicados por la parte interesada, con fines de descubrir las capas de pintura hasta llegar al objetivo que sería el color o pintura original.

Figura 7. Toma de muestra en obra 2018 – Previo a Exploraciones estratigráficas

1 Luego de explorar la superficie y realizando prospecciones de sondeo de estratigrafía se concluye que el primer color situado inmediatamente sobre la superficie metálica es de color naranja que sería una pintura antióxido y la segunda capa de color es de color gris oscuro, luego sobre estos se superponen otras cuatro o cinco capas de pintura de varios colores

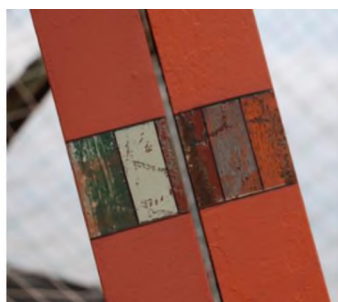
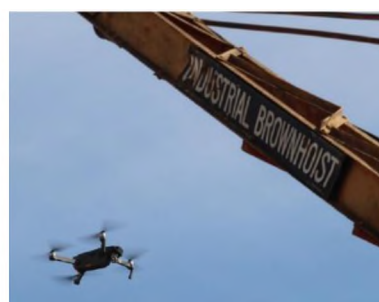
Figura 9. Fotos de merca del fabricante y Dron de verificación

Mediante la utilización de - Drones para identificar gráficamente los sectores de difícil acceso - Uso de Cámara Digital para registro de las patologías existentes.

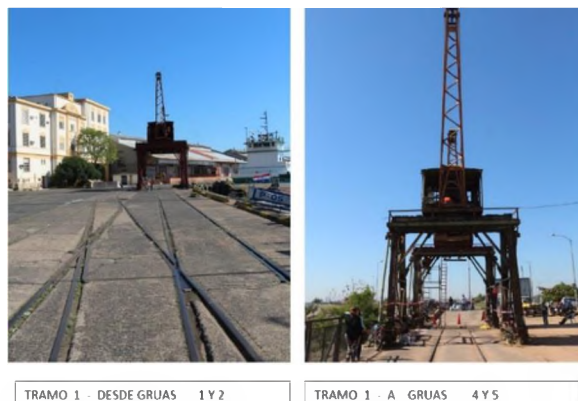
Figura 10. Vistas Tramo 1.

– **Tramo 1 - 240 metros- desde el inicio del muelle en su intersección con la costanera hasta el edificio GOP** en este tramo se ubican cuatro grúas agrupadas en Par – Modelo grúa pórtico Brownhoist de origen americano, con movilidad sobre rieles que permitía el desplazamiento de las propias grúas y los vagones de carga de las mercaderías del puerto.

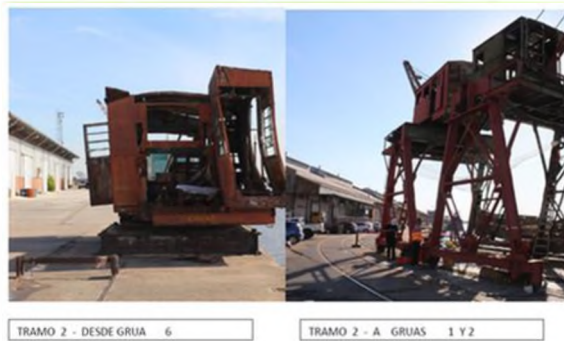
- **Tramo 2 - 290 metros - inicia desde el entorno del Edificio GOP**, donde existe la grúa la Grúa N °3 separada del sistema de rieles, el tramo va hasta el Depósito C – finalizando el área de grúas pórtico, donde se ubica la, de tipo estacionaria con giro a 360° sin movilización, de la misma época de fabricación. La cual se exhibe en la figura 12.

Figura 12. Vistas - GRUAS Y VIAS TRAMO 2

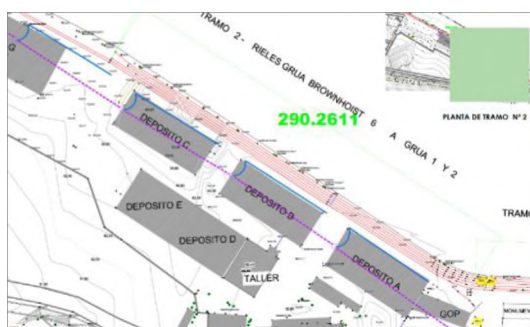
Figura 13. Esquemas propios - Tramo 2.

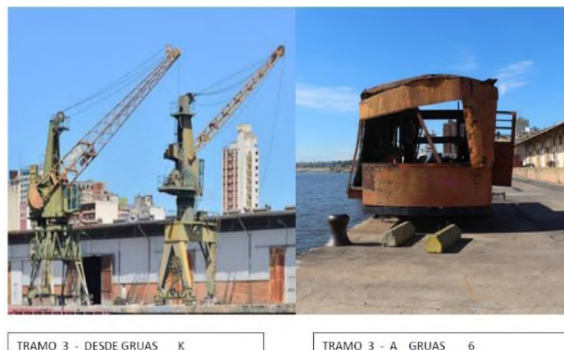
- **Tramo 3 – 200 metros - Desde el entorno del Depósito C hasta la grúa estacionaria sin pórtico**, ubicada al final del muelle, sobre otro sistema de rieles adaptados al Modelo de grúa denominado Grúas K –Isomonte.

En este tramo, se incorporan al proyecto de restauración dos grúas K – Isomonte de origen brasilero, mediante la alianza de la ANNP con la citada empresa, las mismas están ubicadas frente al Depósito G como parte del equipamiento urbano con una permanencia de casi 40 años y es parte de la memoria colectiva del lugar, sustentada con documentación anexa. (Fig. 14 y 15).

Figuras 14 y 15. Vistas Tramo 3.

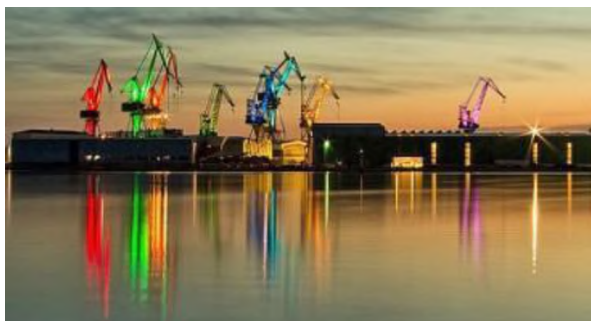
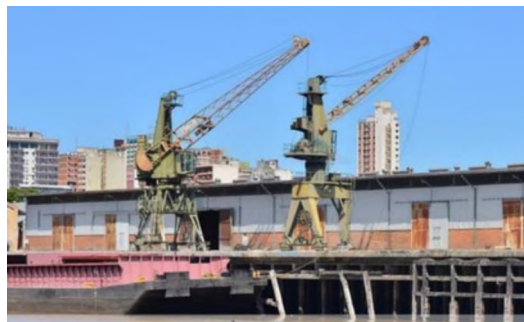
Figura 19. Vista de las grúas – K.

La procedencia de las grúas es Brasil cuya marca es ISOMONTE, que coincide con la antigüedad de la fábrica de 50 años de experiencia en el sector. Por medio de una alianza con la empresa y la ANNP se adquirieron 4 grúas K
